葡一联合站区域油田废液综合治理工程

项目竣工环境保护验收监测报告

建设单位：大庆油田有限责任公司第七采油厂

编制单位：北京国寰环境技术有限责任公司

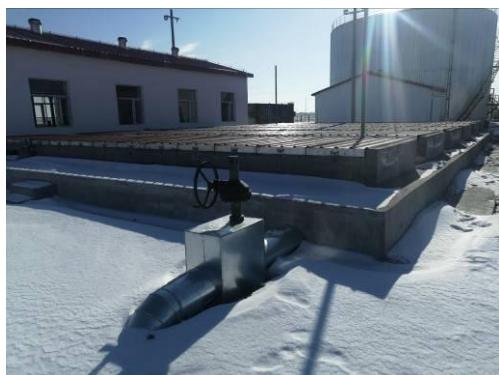
(1) 废液池

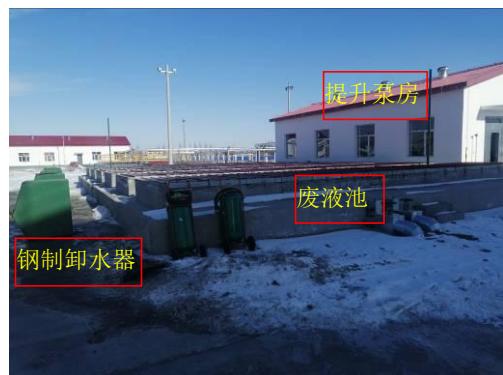
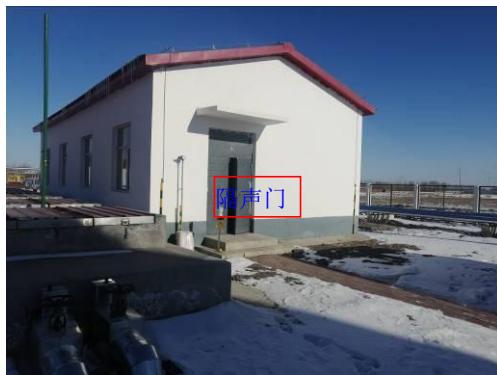
(2) 提升泵房

(3) 提升泵房

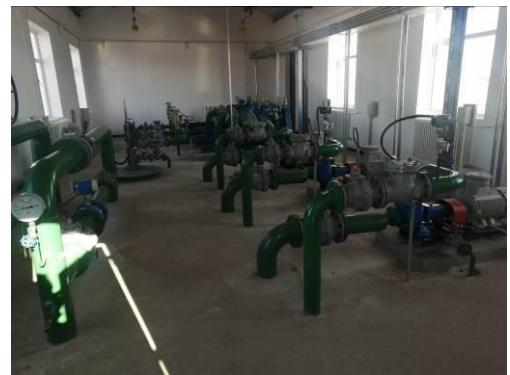
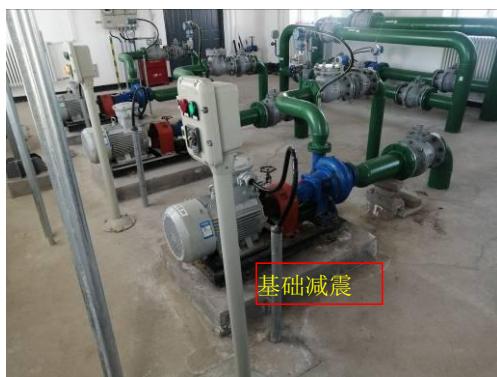
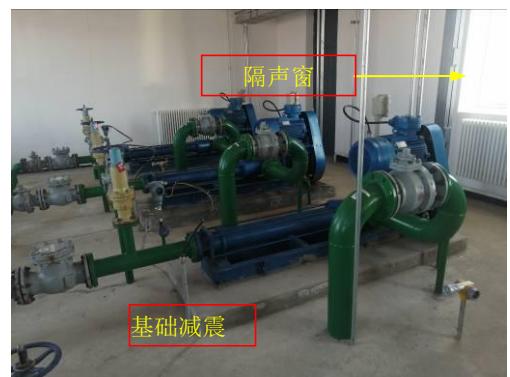
(4) 提升泵房内部

(5) 提升泵房内外输泵

(6) 提升泵房内提升泵

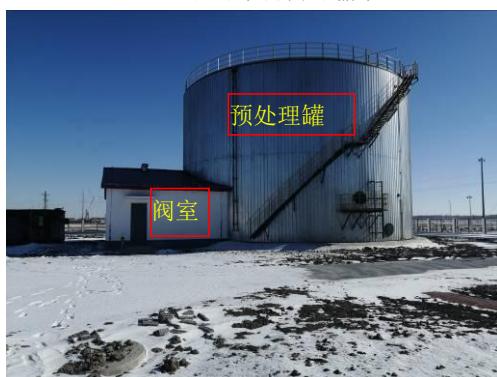
(7) 预处理罐及阀室

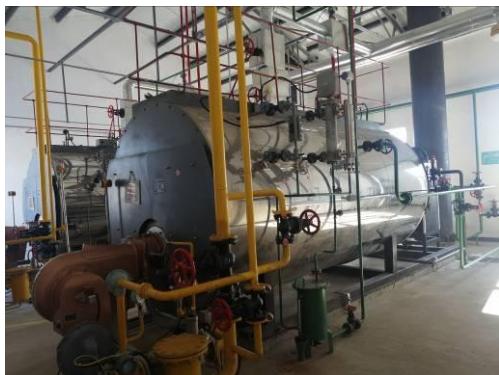
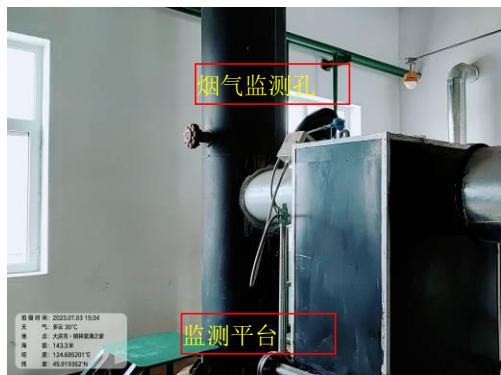
(11) 辅助厂房内锅炉房区（葡一联卸油点隐患治理工程项目新建的 2 台 WNS3-1.25-Y(Q) 燃气蒸汽锅炉（1 用 1 备））

(12) 辅助厂房内锅炉房区（葡一联卸油点隐患治理工程项目新建的 2 台 WNS3-1.25-Y(Q) 燃气蒸汽锅炉（1 用 1 备））

(1) 初设阶段，因设计优化调整，取消了本项目新建的 1.5MW 加热炉 2 台 (1 用 1 备)，调整为实际利用紧邻本项目厂址的葡一联卸油点隐患治理工程项目新建的 2 台 WNS3-1.25-Y(Q) 燃气蒸汽锅炉 (1 用 1 备) 进行供热，目前同步验收中；本次验收已对上述蒸汽锅炉烟气进行了监测；

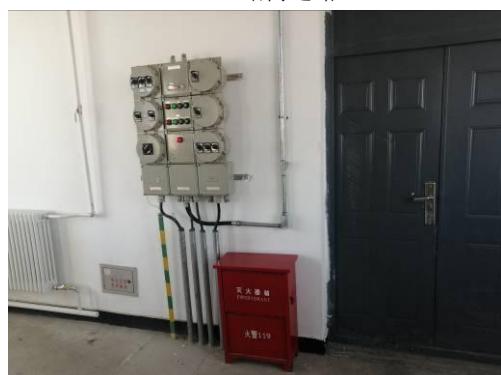
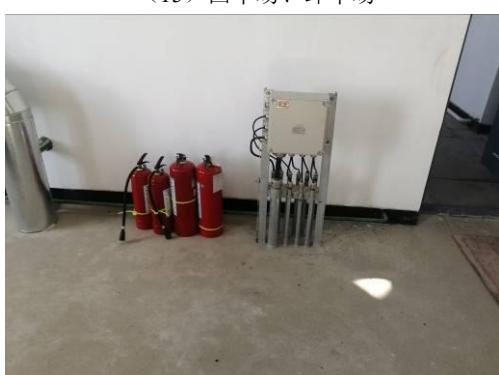
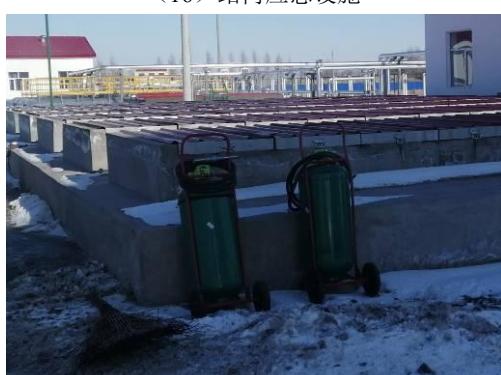
(16) 站内应急设施

(17) 站内应急设施

(18) 站内应急设施

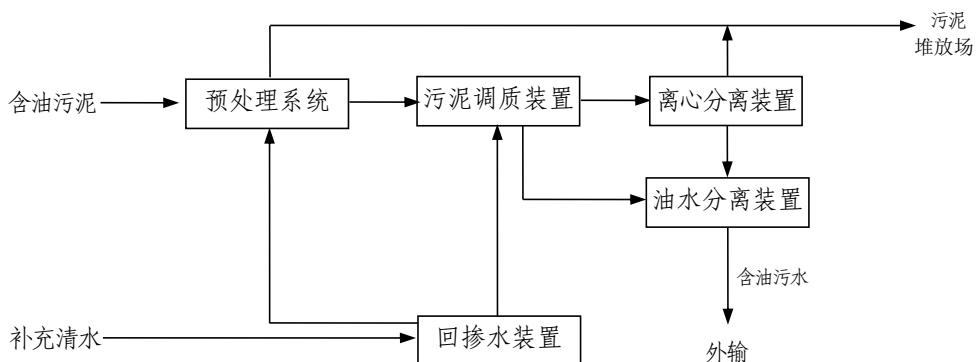
图 3-2-2 第七采油厂葡萄花含油污泥处理站工艺流程图

第七采油厂葡萄花含油污泥处理站设计规模为 $5\text{m}^3/\text{h}$, 即 $120\text{m}^3/\text{d}$ (每天 24h, 年运行 180d, 年最大处理量 21600m^3), 采用“含油污泥预处理+调质+离心处理技术”工艺, 将含油污泥进行深度处理和资源回收利用。2012 年 10 月, 《葡北油田二断块井网二次加密调整区块产能建设工程环境影响报告书》对该工程进行了环境影响评价, 大庆市环保局于 2012 年 11 月 13 日对该项目作出了批复(庆环建字(2012)196 号); 2014 年 8 月 8 日, 大庆市环保局以“庆环验(2014)33 号”对该项目进行了竣工环保验收。

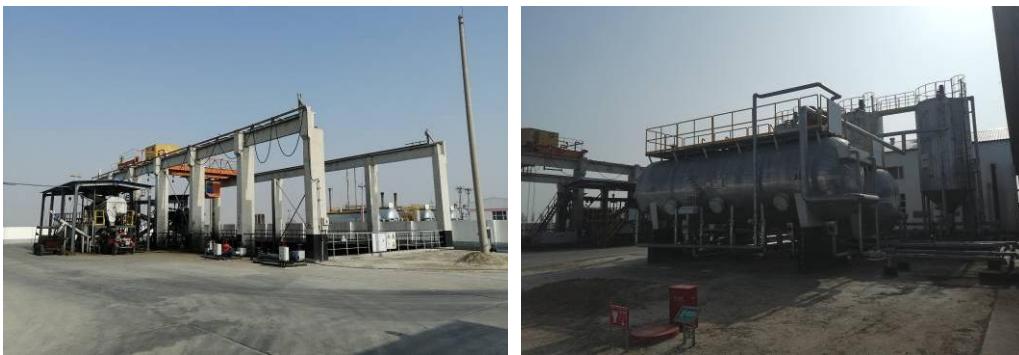
图 3-2-3 第七采油厂葡萄花含油污泥处理站现状照片

经调查,第七采油厂葡萄花含油污泥处理站 2022 年运行时负荷率 65%-72% 左右;根据目前运行情况调查,接入本工程后,预计第七采油厂葡萄花含油污泥处理站负荷率 72.5% (包括本项目量新增的负荷率 7.5%),能够满足本项目含油污泥处理需求。

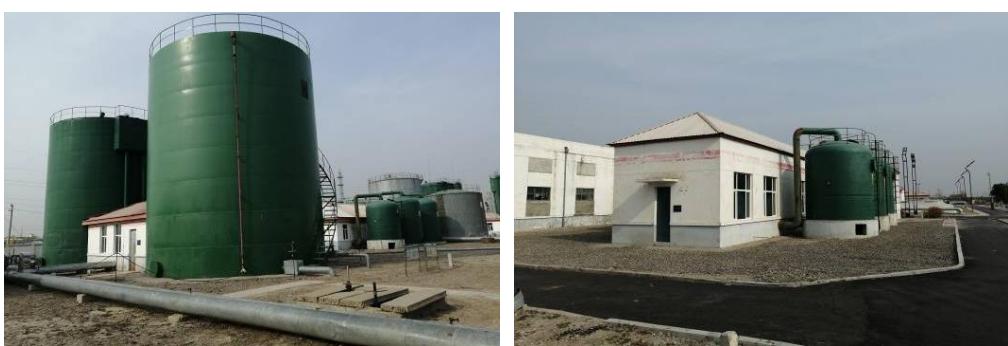
图 3-2-5 葡一联合油污水处理站现状照片

葡一联合油污水处理站设计规模为 $15000\text{m}^3/\text{d}$ ，采用自然沉降、混凝沉降、两级压力过滤处理工艺，处理后出水水质满足《大庆油田地面工程建设设计规定》(Q/SYDQ0639-2015)“8、3”标准(含油 8mg/L 、SS 3mg/L)，全部回注。该站建站较早，2010年5月，《大庆油田有限责任公司第七采油厂葡萄花油田葡46产能建设工程环境影响报告书》对该站进行了评价，大庆市环保局于2010年5月对项目作出了批复(庆环建字〔2010〕49号)，2017年11月11日，大庆油田有限责任公司对该项目进行了自主验收，通过了竣工环境保护验收。

沉降罐

二次滤罐

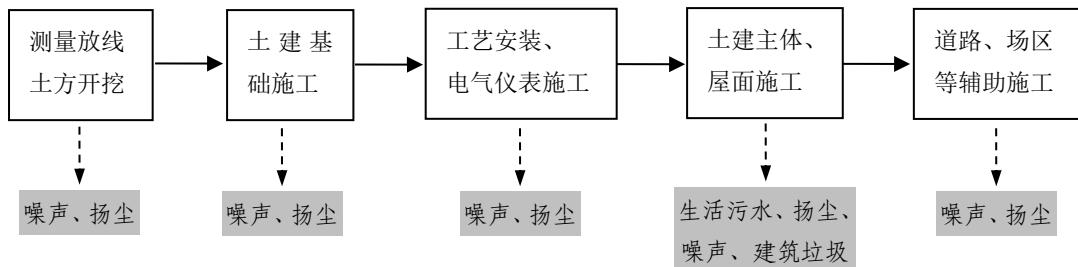
图 3-5-1 场站施工工艺流程图

场站施工工艺主要为场地平整、测量放线土方开挖，进行土建基础施工后进行工艺安装和电气仪表施工，最后是土建主体及屋面施工以及道路场区等辅助施工。

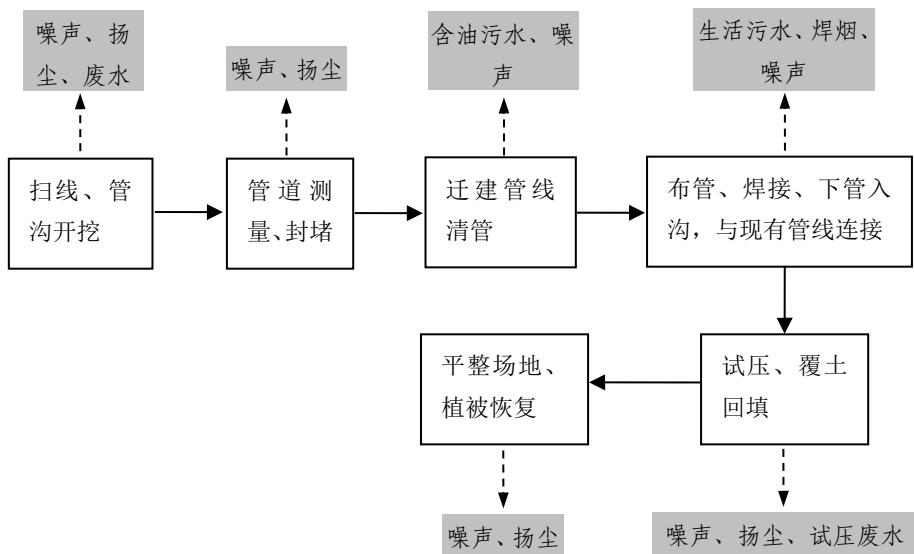
图 3-5-2 管道敷设施工工艺流程图

清理施工现场后开挖管沟，其中迁建管线清管后管线原地封存。将新管道运至现场，经焊接（单根管线长度 12m）、补口、补伤后下沟覆土回填，对新建管道进行清管、用清水试压，试压后用压缩空气推动清管器进行排水吹扫，试压水经罐车收集后回收至葡一联合油污水处理站；管沟回填后清理作业现场。

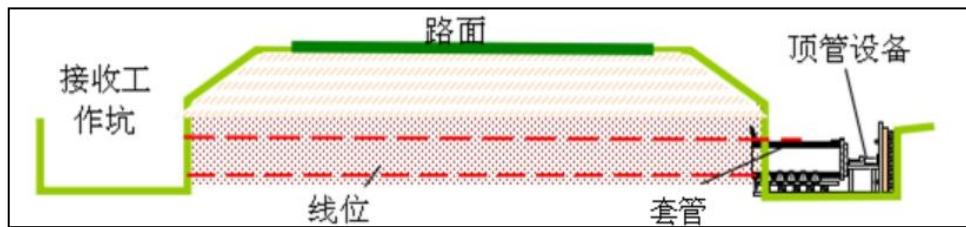
图 3-5-3 顶管作业施工示意图

本项目涉及钢顶穿越地方的顶管施工，先在工作井内设置支座和安装液压千斤顶，把工具管或挖掘机从工作井内穿过土层一直推到接收井内吊起，紧随其后，将管段顶入地层，同时挖除并运走管正面的泥土。当第一节管全部顶入土层后，接着将第二节管接在后面继续顶进，这样将一节节管子顶入，作好接口，建成涵管。

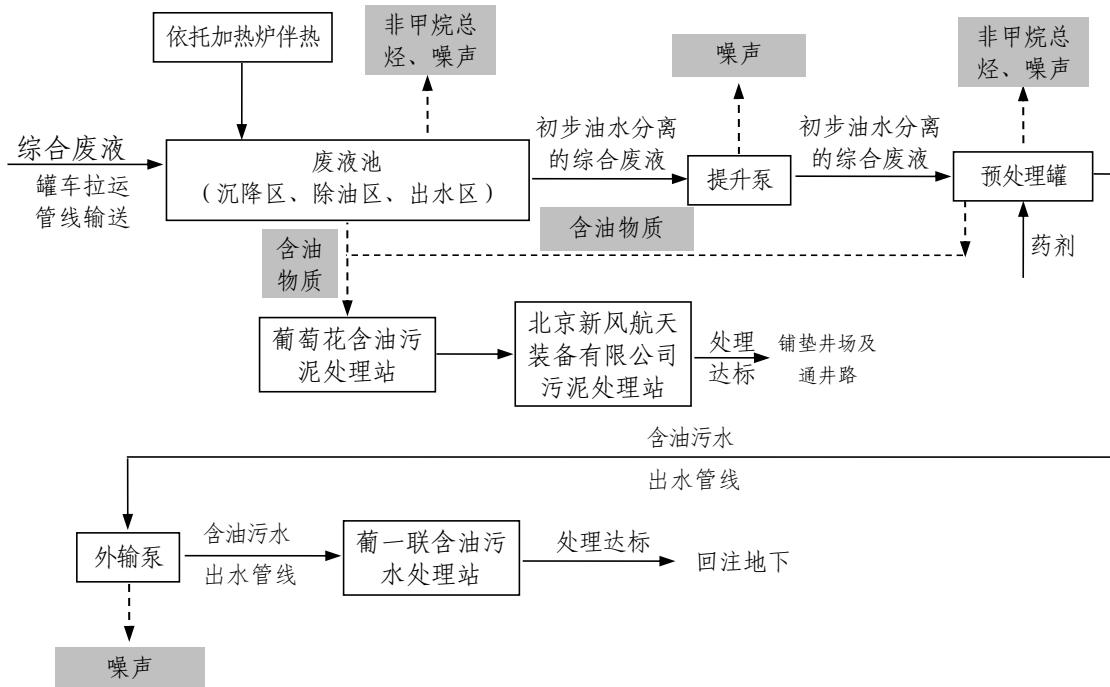
图 3-5-5 运营期工艺流程图

本项目运营期采用“沉降+混凝+絮凝+分离”处理工艺，处理葡北及太南地区产生的废液(废压裂液、钻孔放溢流前端废水等)。废液经过密闭罐车运到卸入500m³废液池中，注水干线冲洗废水经过本站新建的注水干线冲洗水排水管线进入本站废液池，池体深3m(地上1m，地下2m)，废液池内设有挡油墙、挡泥墙，将池体分隔成3个区——沉降区、除油区、出水区。废液在废液池沉降区，有效停留时间为3h，经过静沉后，杂质、岩屑等固相沉降到池底，实现初步油水分离，分离出的含油污水经挡油墙和挡泥墙溢流到出水区经提升进入3000m³预处理罐进一步处理，废液池顶部挡油墙隔离的污油和底部挡泥墙隔离的污泥每半年清理1次，不在站内储存，随清随运，清理出的含油污泥及杂质等含油物质经过罐车运至第七采油厂葡萄花含油污泥处理站处理后，委托北京新风航天装备有限公司污泥处理站处理。

经废液池初步处理的废液经提升泵房计量和提升后进入3000m³预处理罐，首先向罐内投加混凝剂，充分搅拌混合后形成小絮凝团，利用重力沉降及载体的吸附作用加快絮体生长。在絮体成长段，向罐内投加有机絮凝剂，通过高分子链的架桥吸附作用以及载体颗粒的沉积网捕作用，快速生成大而密实的絮体。在絮体快速沉降段，污水由罐体底部出水管排出经污水管线进入葡一联合站污水处理系统进行进一步深度处理后回注，沉降后的固体物质(含油污泥、杂质等)每半年清理1次，经罐体底部排泥管排出，含油物质不在站内储存，随清随运，经过罐车运至第七采油厂葡萄花含油污泥处理站处理后，委托北京新风航天装备有限公司污泥处理站处理，处理达标后用于铺垫油田通井路。

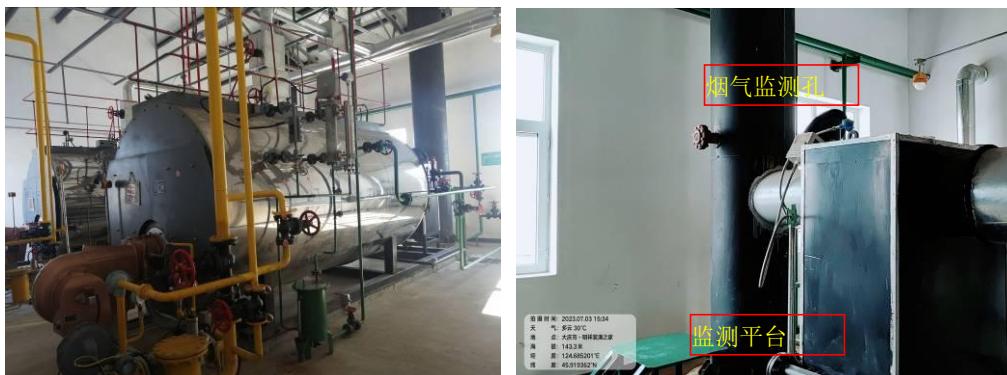
根据调查，项目实际利用的紧邻本项目厂址的葡一联卸油点隐患治理工程项目新建的 2 台 WNS3-1.25-Y(Q)燃气蒸汽锅炉（1 用 1 备）均按照排污许可规范和排污单位自行监测技术指南等相关要求对 2 台蒸汽锅炉排气筒设置了便于采样、监测的采样口，通往采样口的监测平台。

辅助厂房内锅炉房区（葡一联卸油点隐患治理
工程项目新建的 2 台 WNS3-1.25-Y(Q)燃气蒸
汽锅炉（1 用 1 备））

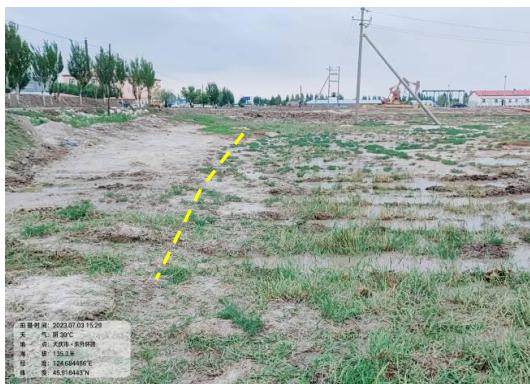
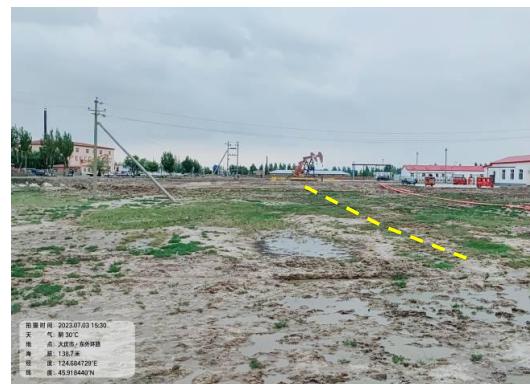
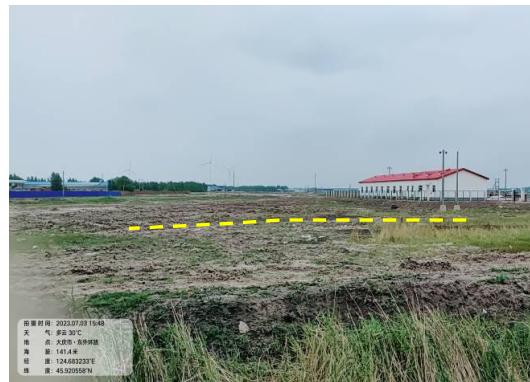
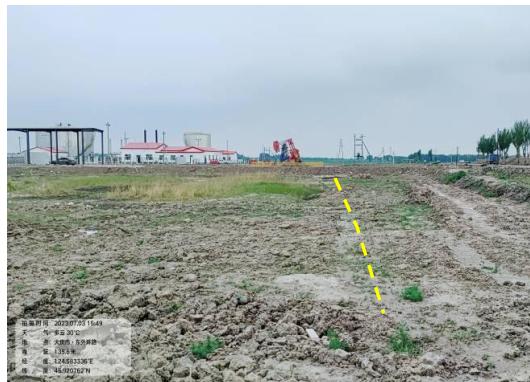
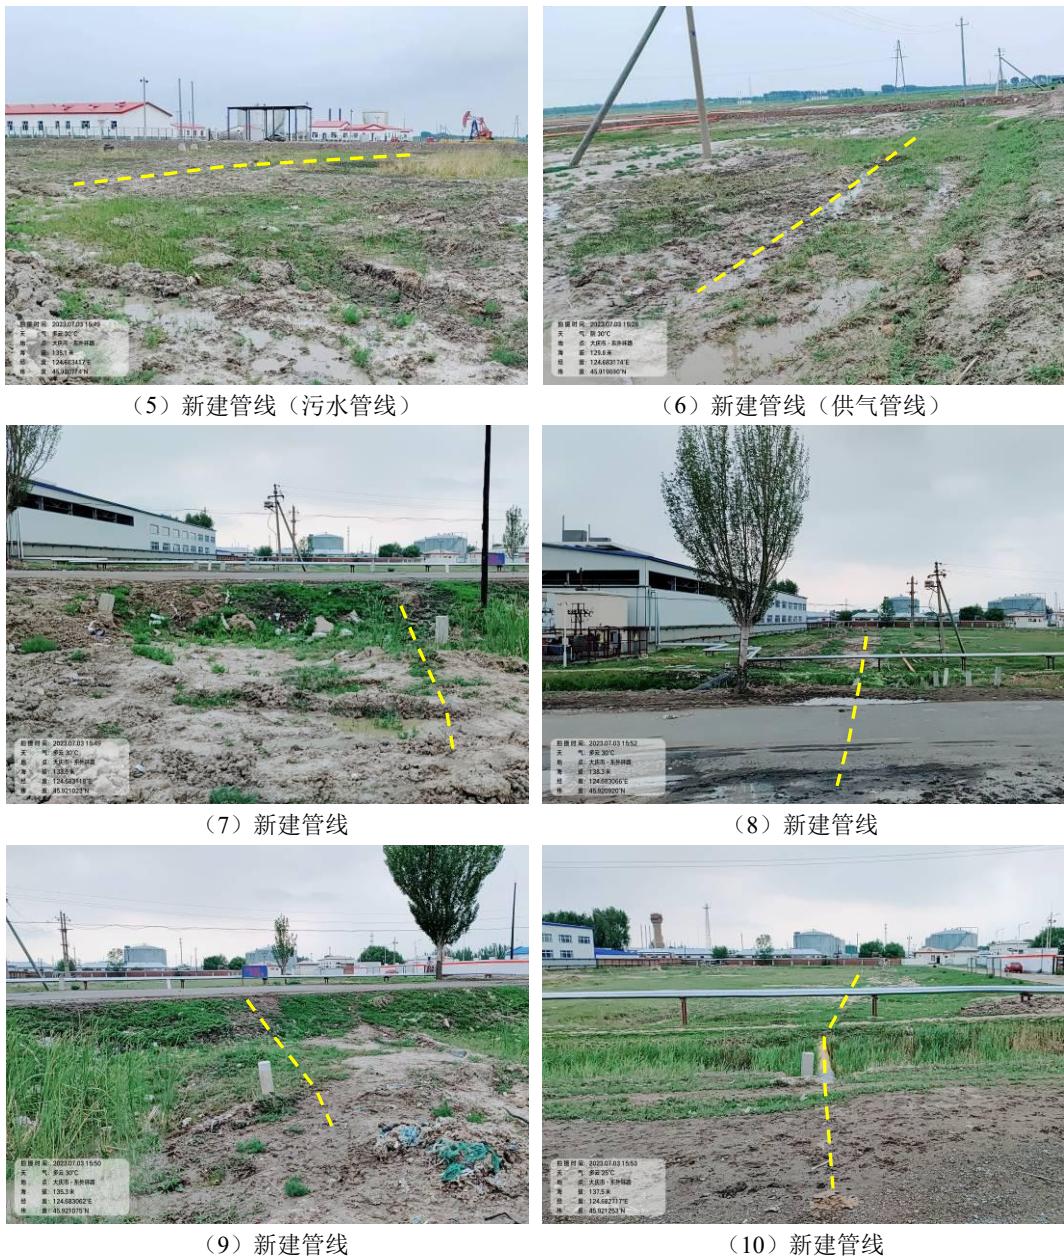
图 4-2-3 站外管线临时占地生态恢复情况现场照片

（4）施工中对占用土地进行了表土留存，管沟土方开挖时土壤分层开挖堆放、按原土层分层回填，管沟回填后整平翻松，草地播撒草籽，进行了植被恢复，临时占地已全部进行了生态恢复。经调查，钢顶穿越沥青公路两端作业坑生态恢复较好，现场已基本无施工痕迹。

(1) 迁建管线（输油管线）

(2) 迁建管线（掺水管线）

(3) 新建管线（冲洗水排水管线）

(4) 新建管线（清水管线）

经现场调查，施工结束后及时进行了迹地平整和清理。从整体上看，本项目对项目区的农业生态系统生态组分、生物多样性、生态格局和生态功能都没有显著的影响，对生态环境影响较小。
